**SVINHULTS KYRKA**

Svinhults socken  
Ydre kommun  
Linköpings stift  
Östergötlands län

Kulturhistorisk inventering av kyrkobyggnader och kyrkomiljöer i Linköpings stift  
Delrapport juli 2006

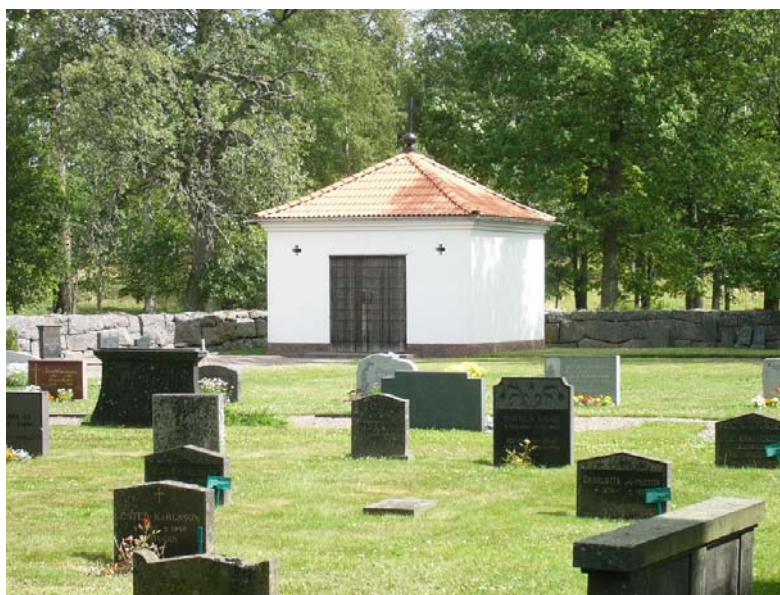
*Bårhuset från sydväst*

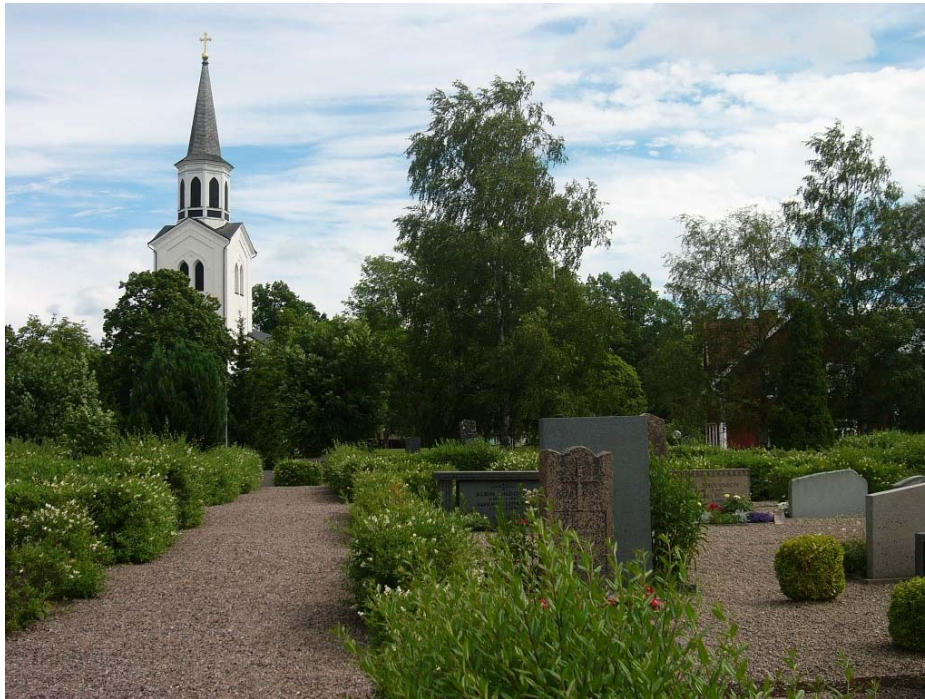
*Den gamla kyrkogården*

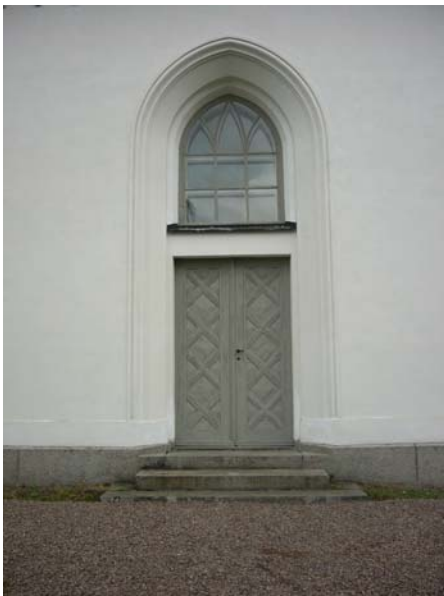
*Sydportalen*

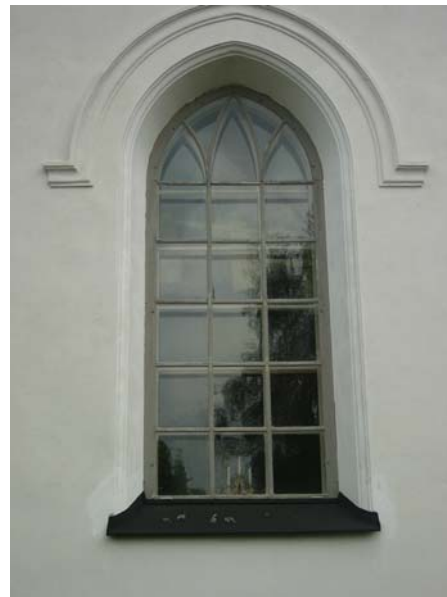
*Fönster på södra sidan*

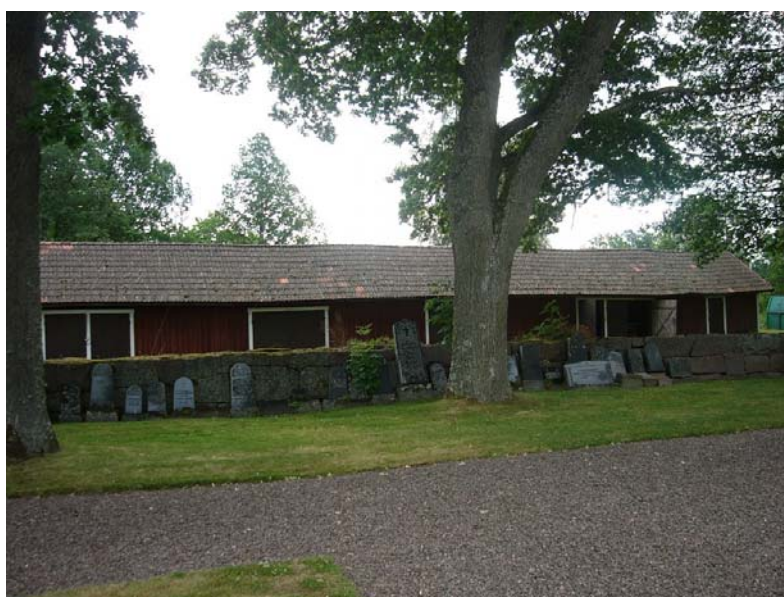
*Kyrkstallarna*
